# Turismo accesible. Análisis de la accesibilidad de los recursos turísticos en el destino Villa Gesell, Provincia de Buenos Aires, Argentina

**TESIS DE MAESTRÍA**

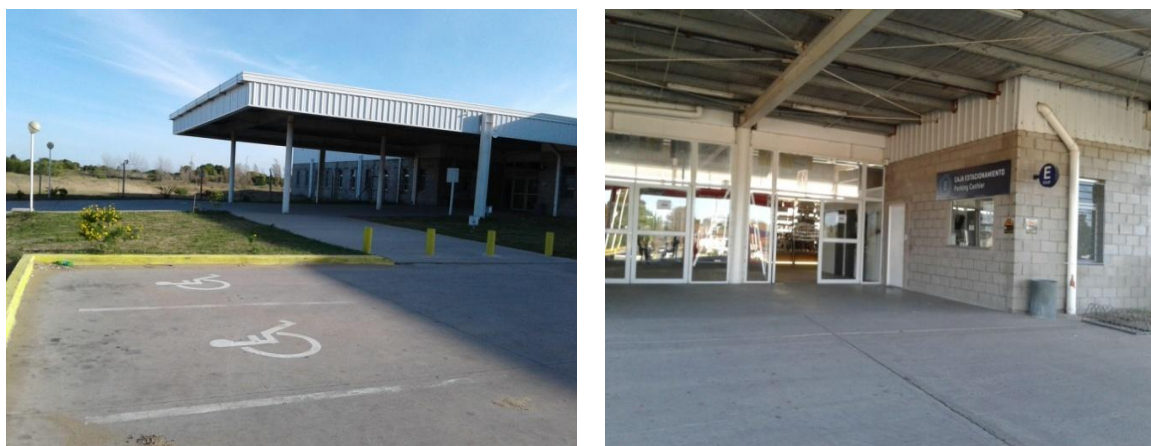
*Figura 11. Nueva Terminal de Ómnibus de Villa Gesell*

El edificio está localizado sobre un predio de 60.000 m<sup>2</sup>, sobre el Acceso Sur “Ciudad de Madariaga”. La construcción cuenta con 23 plataformas, estacionamiento para taxis,

remises y vehículos particulares, así como oficinas comerciales, sala de primeros auxilios, mesa de informes y puesto de Información Turística, con un total de 13.000 m<sup>2</sup>.

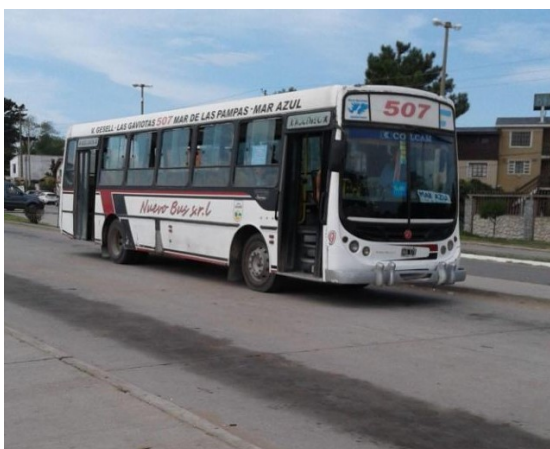
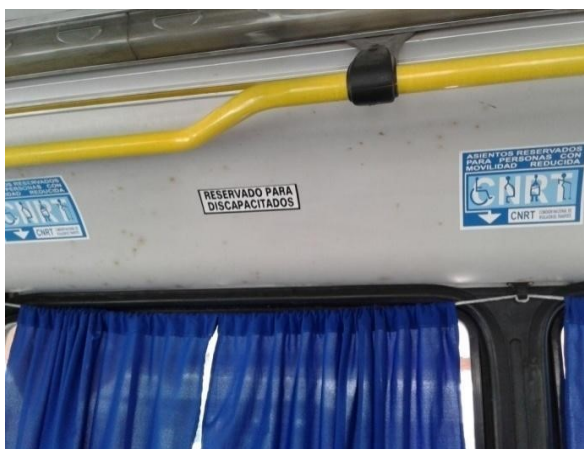
***Figura 13. Transporte local Nuevo Bus***

El transporte cuenta con asientos reservados para mujeres embarazadas y personas mayores, pero no dispone de espacios habilitados para personas en silla de ruedas. Las unidades no cuentan con sistemas de ascenso y descenso para las mismas. En caso que una persona necesite ayuda es el chofer quien lo asiste. Los pulsadores para solicitar parada están indicados correctamente en braille y relieve.

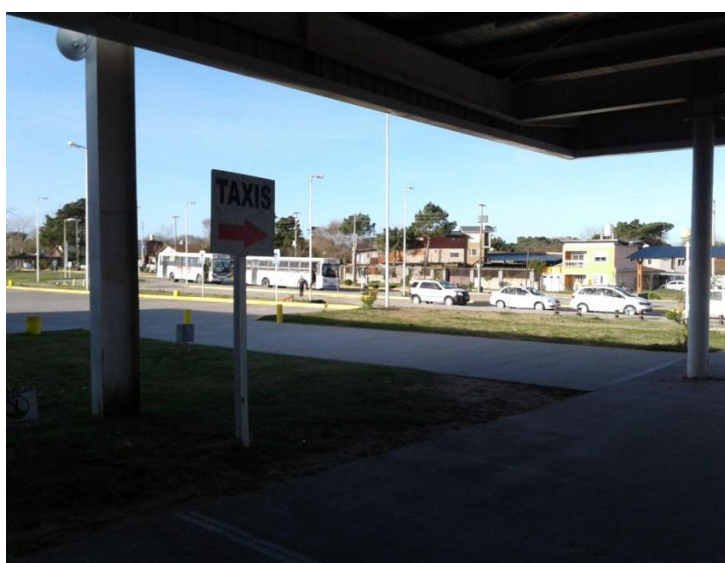
*Figura 14. Salida de la Terminal de Ómnibus de Villa Gesell*

A la salida de la terminal se observan dos plazas de estacionamiento reservadas para personas con discapacidad y dos plazas reservadas para el transporte en remis.

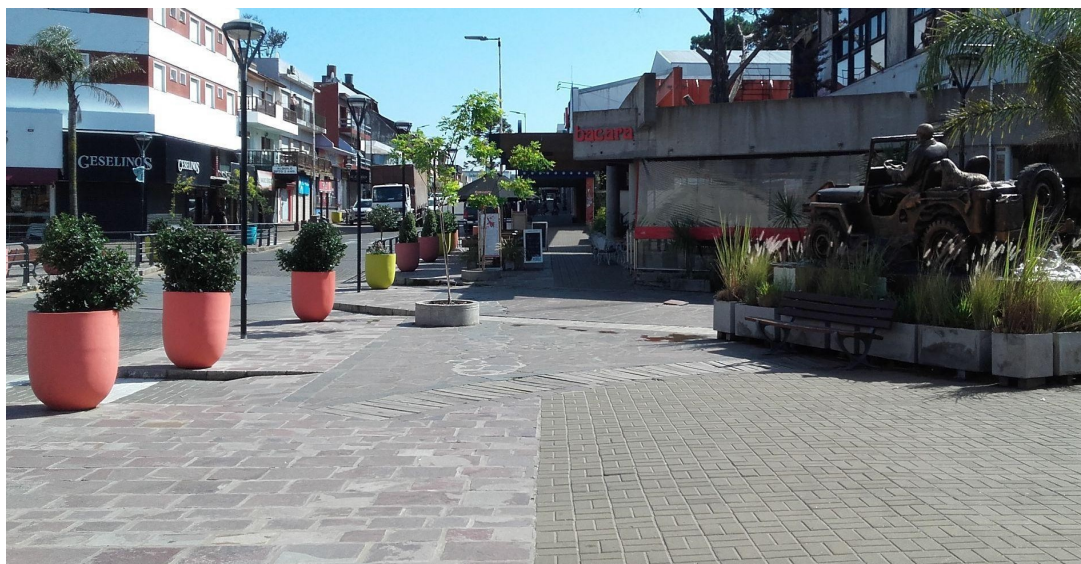
*Figura 15. Centro comercial de Villa Gesell, Avenida 3 y Paseo 106*

Existen aspectos a mejorar correspondiente a las paradas de transporte público, las cuales no presentan características accesibles. Además, se podrían colocar semáforos peatonales en los puntos de cruce con mayor tráfico vehicular, los cuales deberán disponer de una señal acústica además de la visual, de modo que la información sea comprensible para todas las personas.

Por otro lado, cabe señalar que se han realizado obras de mejora como la **señalización en braille** en los postes de las esquinas de las calles principales, la colocación de juegos accesibles en la plaza ubicada en el Paseo 110 bis y Av. 3, que luego han sido retirados o fueron destruidos y no los volvieron a colocar. Lo cual muestra que ***en algunos casos las mejoras en materia de accesibilidad no tienen continuidad.***

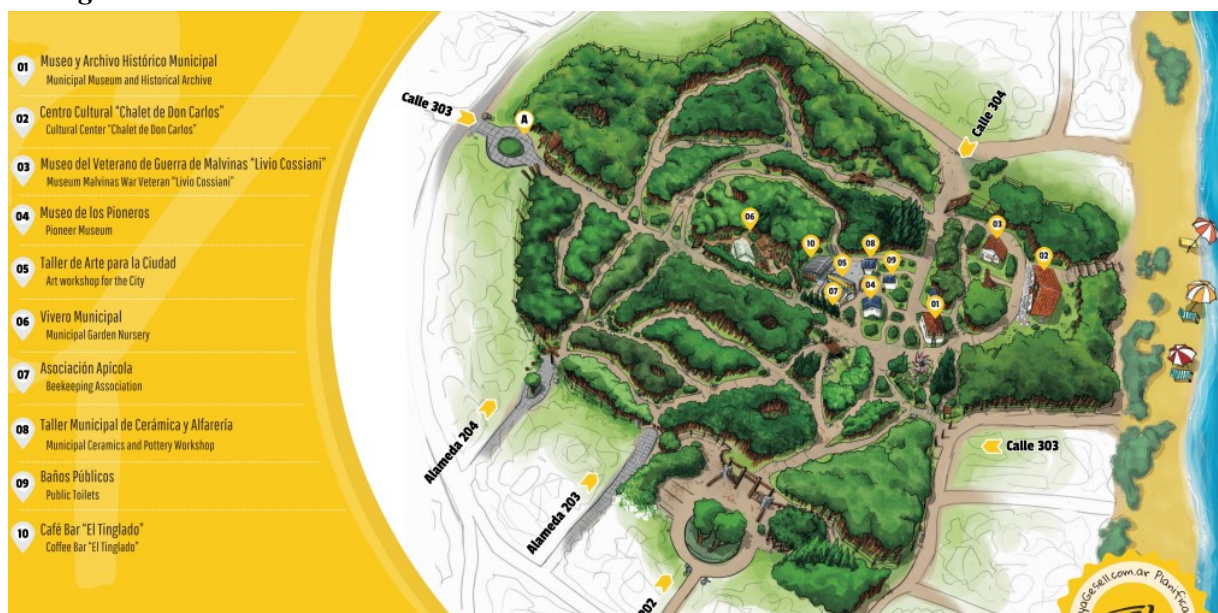
**Figura 18. Reserva Pinar del Norte**

En el entorno inmediato que rodea la reserva se puede detectar que no existen obstáculos que impidan la circulación horizontal. Respecto al estacionamiento, si bien se ubica próximo a los ingresos accesibles, el mismo no tiene señalización horizontal ni vertical. No se observa la existencia de un módulo reservado para personas con discapacidad y/o movilidad reducida.

- Establecer un plan de mantenimiento continuo con el fin de reparar las roturas, grietas y/o pozos de los senderos.
- Identificar claramente el punto de encuentro en caso de extravío.

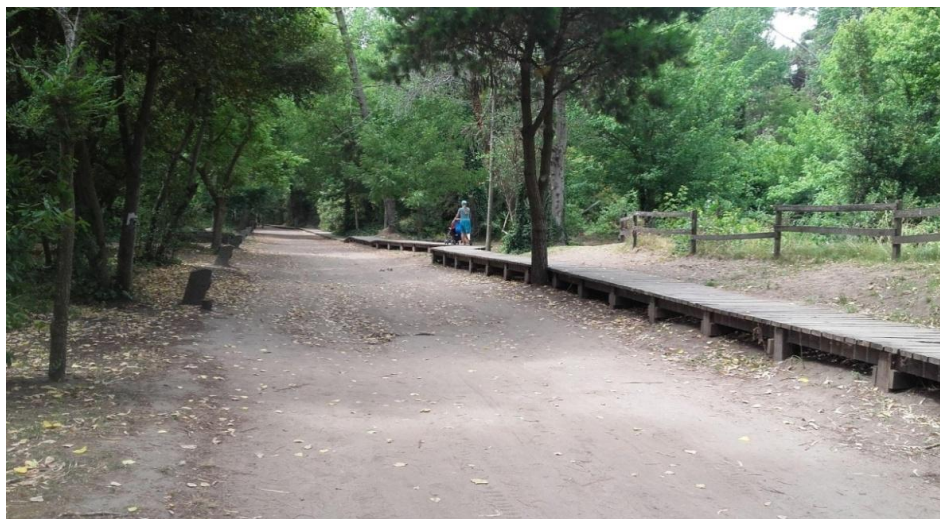
***Figura 20. Recorrido de una turista con cochecito a través del sendero de madera***

A unos 20 metros del ingreso lateral comienza una pasarela de madera la cual facilita la circulación a través del pinar. La misma se encuentra en buen estado, sin embargo no presenta barandas o bordes laterales, lo cual podría facilitar la circulación de las personas con discapacidad visual y los niños. La pasarela cuenta con un área de descanso correspondiente a un banco de madera que no obstaculiza la circulación por el sendero. Se deberían agregar más sectores de descanso cada 50 metros, según lo establecido en las Directrices de Accesibilidad.

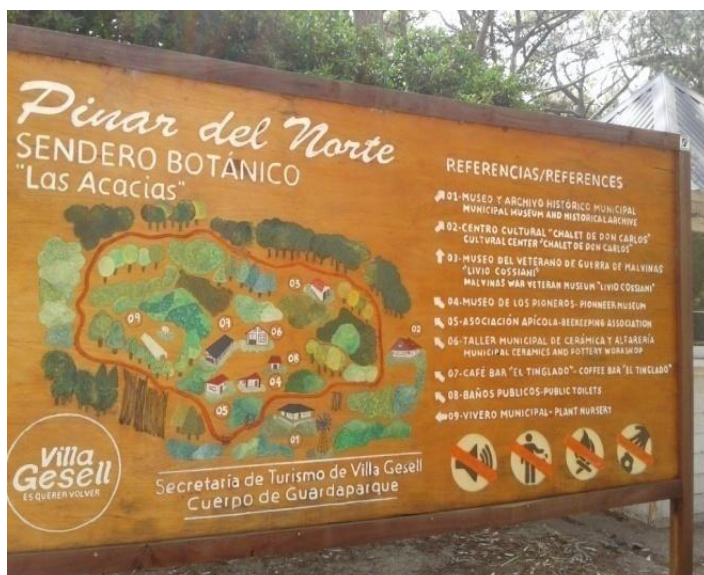
**Figura 21. Cartel informativo donde se distingue claramente la información**

Existe una buena señalización sobre el circuito a recorrer en el Pinar, se contempla el contraste en carteles de madera, resaltando las letras en color blanco. Además, las distintas especies de árboles están señalizadas con carteles ilustrativos, los cuales se encuentran a una altura adecuada y con plano inclinado. Se debería extender la pasarela hacia los sectores donde hay especies de árboles señalizadas, debido a que las características del suelo impiden la circulación en silla de ruedas. También sería recomendable incorporar maquetas o planos esquemáticos con alto contraste visual y en relieve, ubicados en los diferentes ingresos del Pinar, lo que facilitaría la orientación y el reconocimiento de los espacios.

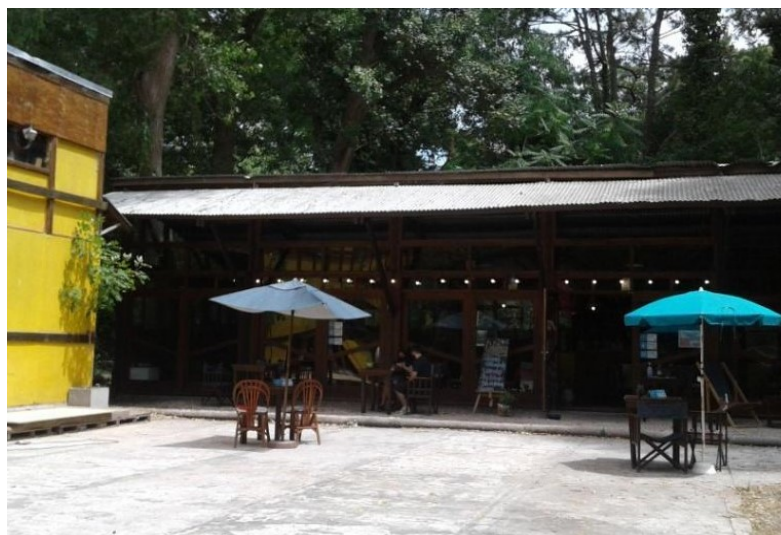
***Figura 22. Casa de Té de la Reserva Pinar del Norte***

En la reserva existe un espacio gastronómico correspondiente a la Casa de Té “El Tinglado”, el ingreso carece de rampas, pero en su interior es amplio permitiendo la circulación en silla de ruedas. Los aseos se encuentran en el exterior del establecimiento y no presentan características accesibles, tanto en lo que respecta a su acceso como a su tamaño y disposición. Respecto a la distribución de los cestos de basura algunos están colocados sobre postes de madera, pero no están al nivel del piso para facilitar su detección por parte de personas con discapacidad visual.

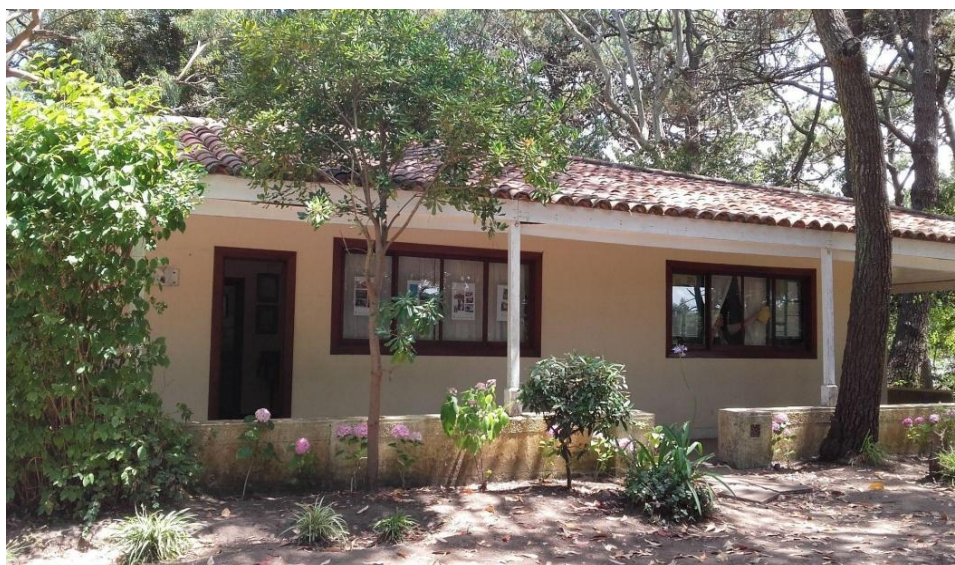
***Figura 23. Ingreso al Museo y Archivo Histórico Municipal***

De acuerdo a la observación realizada, se puede decir que en el entorno inmediato que rodea el complejo de museos y el Centro Cultural existen obstáculos que impidan la circulación horizontal, como baldosas levantadas y raíces de árboles.

- Establecer un plan de mantenimiento continuo con el fin de reparar las roturas, grietas y/o pozos de los senderos
- Monitorear las salas del museo para evitar robos y colocar alarmas sonoras en las áreas comunes, en las salas de exposición y en los sanitarios.

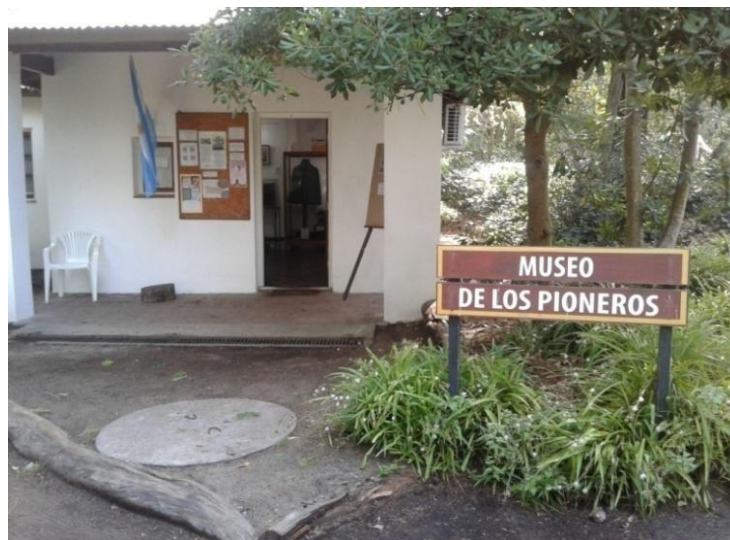
**Figura 24. Museo de los Pioneros**

Las puertas de acceso son angostas lo cual dificulta el ingreso con una silla de ruedas. Debido a que se trata de un monumento histórico no puede ser modificado arquitectónicamente.

*Las viviendas que componen el complejo son edificios sumamente viejos, que tienen un cierto ancho de puerta que no permiten el ingreso de todas las sillas de rueda. Son patrimonio histórico por lo cual no se puede tocar ni reformar nada. (Información brindada por el Área de Planeamiento del Museo y Archivo Histórico Municipal)*

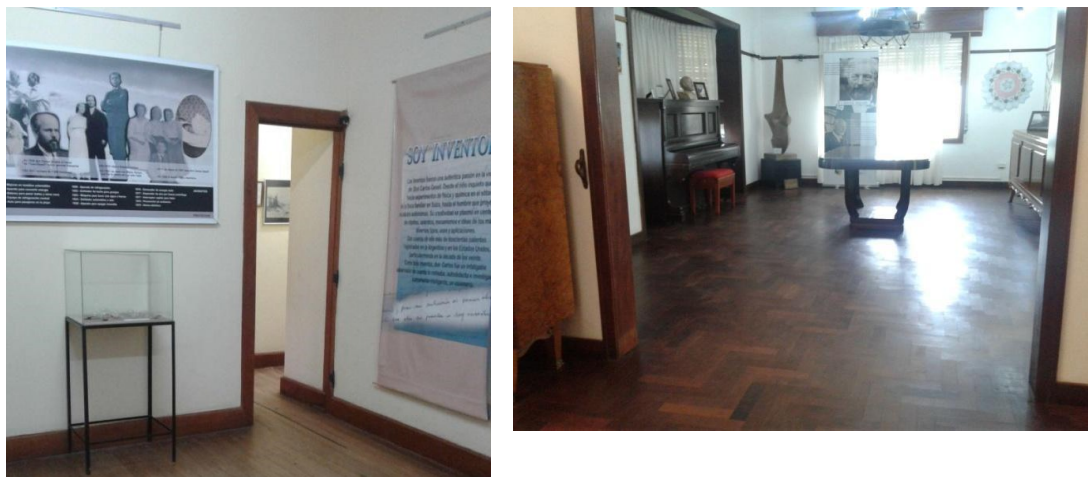
**Figura 25. Interior del Museo y Archivo Histórico Municipal y Chalet de Don Carlos Gesell.**

La folletería no cuenta con información en braille pero se está trabajando en la incorporación del mismo, así como de código QR para la lectura desde el celular. Además, gran parte de los folletos e información adicional se está colocando en las ventanas y vitrinas exteriores para poder acceder a la misma desde la galería que rodea todo el museo y de este modo evitar la conglomeración de personas en el interior del mismo.

No existen mapas táctiles o maquetas que permitan una comprensión general de la organización y estructura del espacio. Éstos se podrían incorporar antes de ingresar a cada establecimiento mejorando el desplazamiento por los entornos.

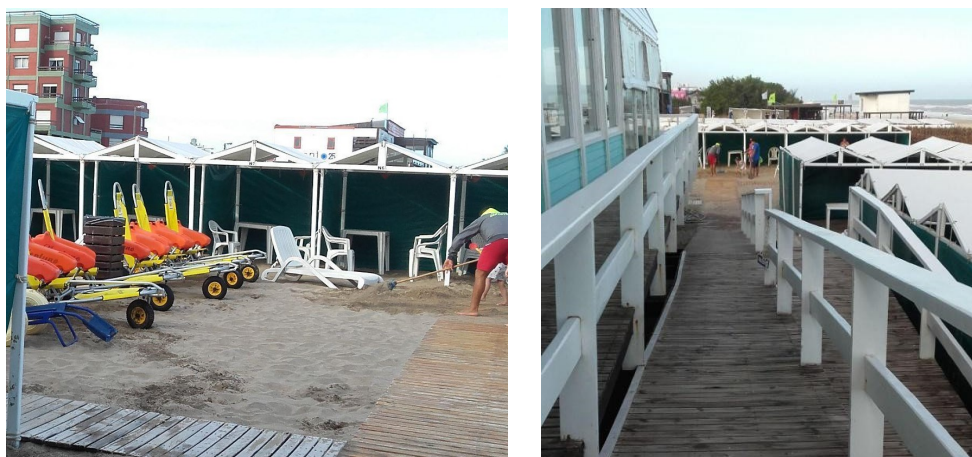
***Figura 27. Sillas anfibias y pasarelas para la circulación por el balneario***

El balneario y parador Noctiluca se encuentra ubicado en el Paseo 126 y playa, 300 metros al norte del muelle de Villa Gesell. Desde hace más de una década es la primera playa integrada del país, con rampas y caminos adaptados para personas con discapacidad, sillas de soportes y sillas anfibias. En el año 2012, fue uno de los tres balnearios que obtuvo la distinción de servicio accesible, otorgada por el entonces Ministerio de Turismo de la Nación como parte del Sistema Argentino de Calidad Turística. Por este motivo, hemos elegido este balneario, como ejemplo para nuestra investigación, en lo que respecta a desarrollo en accesibilidad.

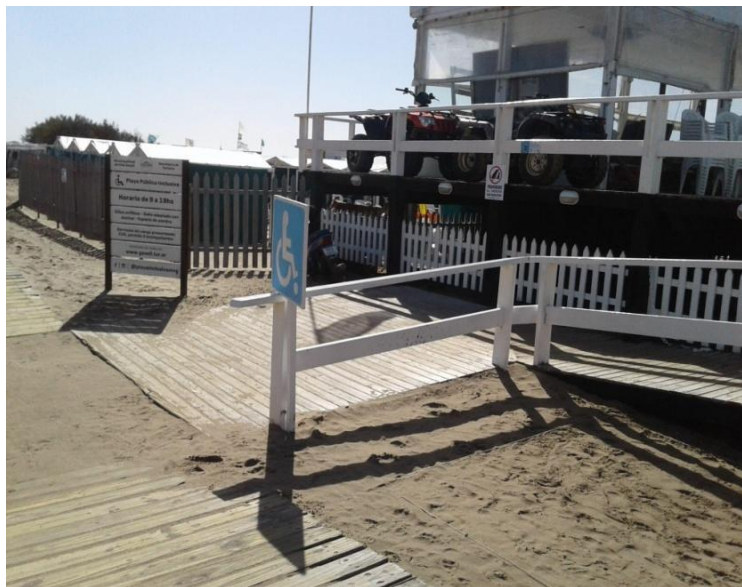
***Figura 28. Ingreso al balneario Noctiluca***

Respecto al ingreso, permanencia y circulación de perros guías, si bien hay carteles que indican la prohibición de ingreso con animales, en el caso de los perros de asistencia se debe solicitar un permiso previo junto con el Certificado Único de Discapacidad.

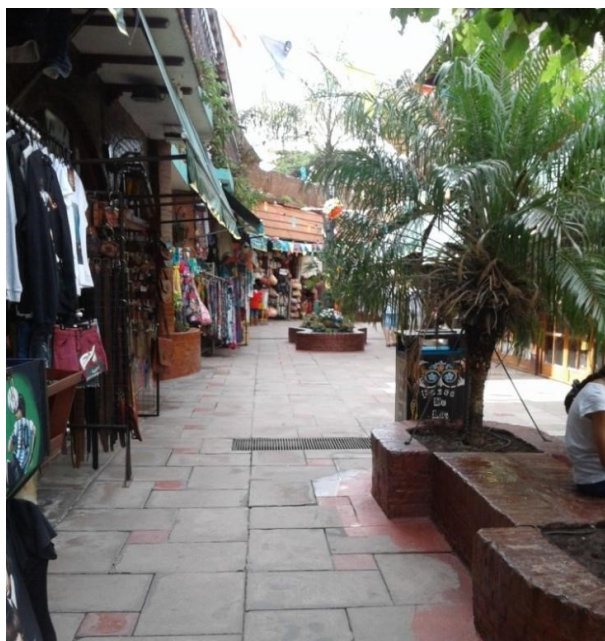
**Figura 31. Paseo de los Artesanos**

Respecto a los sanitarios, no están debidamente señalizados desde el área de los puestos, su ingreso principal posee un reborde que dificulta el acceso de personas en silla de ruedas. El piso se encuentra en mal estado y se debe atravesar una rejilla a nivel del piso que dificulta la accesibilidad. El sanitario para personas con discapacidad posee un cartel con señalización en la puerta, con un ancho superior a 0.80m. Posee un espejo con inclinación adecuada y doble baranda, sin embargo, el espacio no permite un radio de giro de 1.50m.
