# Mitigación de efectos nocivos de aguas de formación del pozo YPF.Jj.CA.E-3 (Jujuy, Caimancito)

**TESIS DE MAESTRÍA**

**Dana Denise Cammisi**

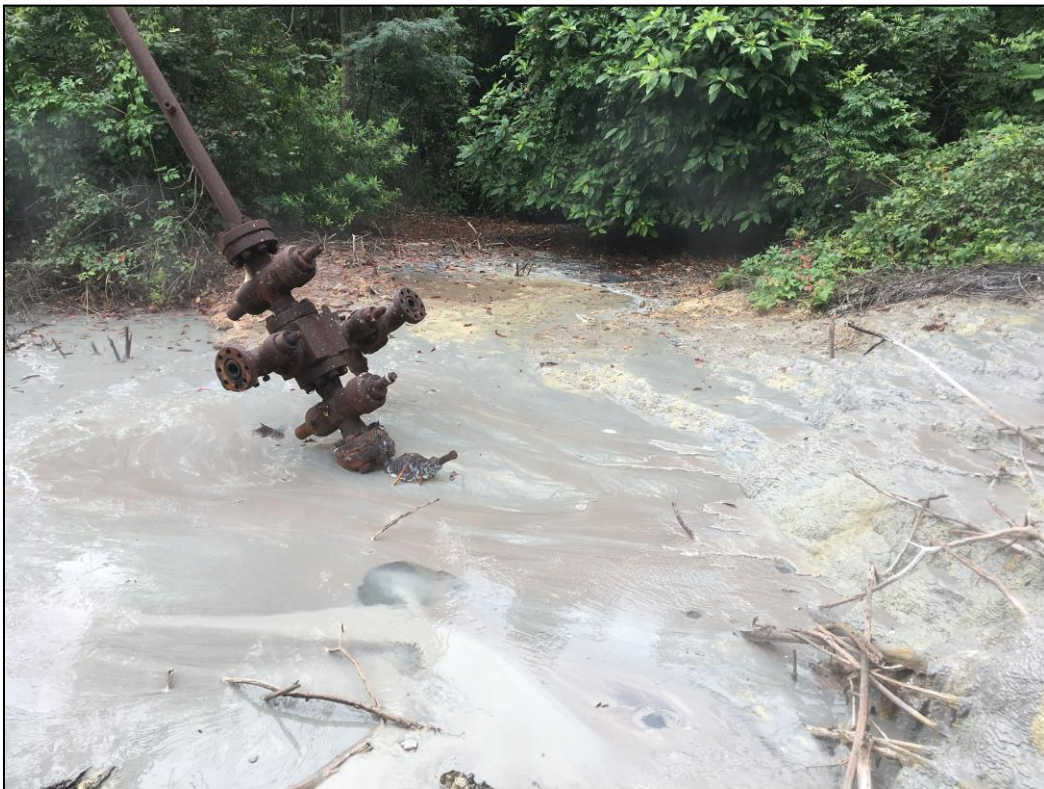
El efluente consiste principalmente en aguas con sales minerales, y la armadura de surgencia muestra signos de corrosión, pero está completa, aunque aparentemente desplazada de su ubicación original y parcialmente sumergida en el efluente (Foto N°3). Se observa un constante burbujeo del efluente aproximadamente a 10 m aguas arriba de la armadura, acompañado de una leve emanación de gas. No hay ninguna señalización que advierta sobre el peligro de acercarse al pozo debido a la alta temperatura del fluido y su naturaleza.

*Foto 3: Cabeza de pozo caída y desplazada - Pozo YPF.Jj.CA.E-3*

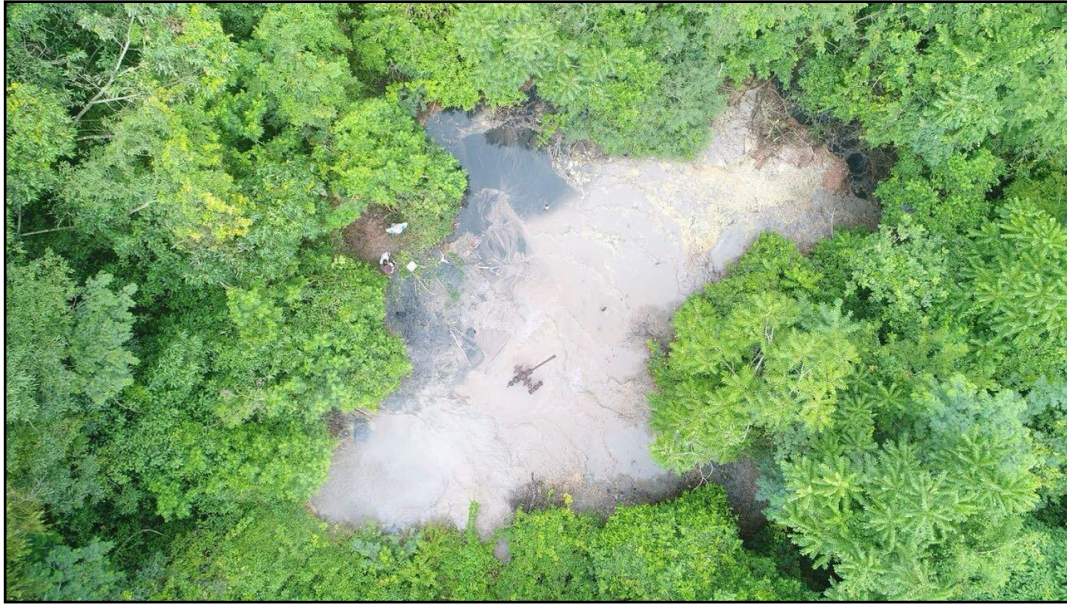
Al llegar al Arroyo Yuto, se observó la quebrada por donde desciende el surgente del pozo, sin evidencia de contaminación. Se detectó espuma de color arena en la caída del surgente a la playa de A° Yuto. Para evaluar el impacto en las comunidades acuáticas, se incorporaron ensayos de limnología en el Plan de Monitoreo Ambiental. Para acceder al pozo, fue necesario ascender por la quebrada por donde baja el surgente, con un trayecto de aproximadamente 600 metros (Foto N°4).

*Foto 4: Imagen aérea de planchada del pozo. Fuente: Informe de Relevamiento y Diagnostico - Pozo YPF.Jj.CA.E-3*

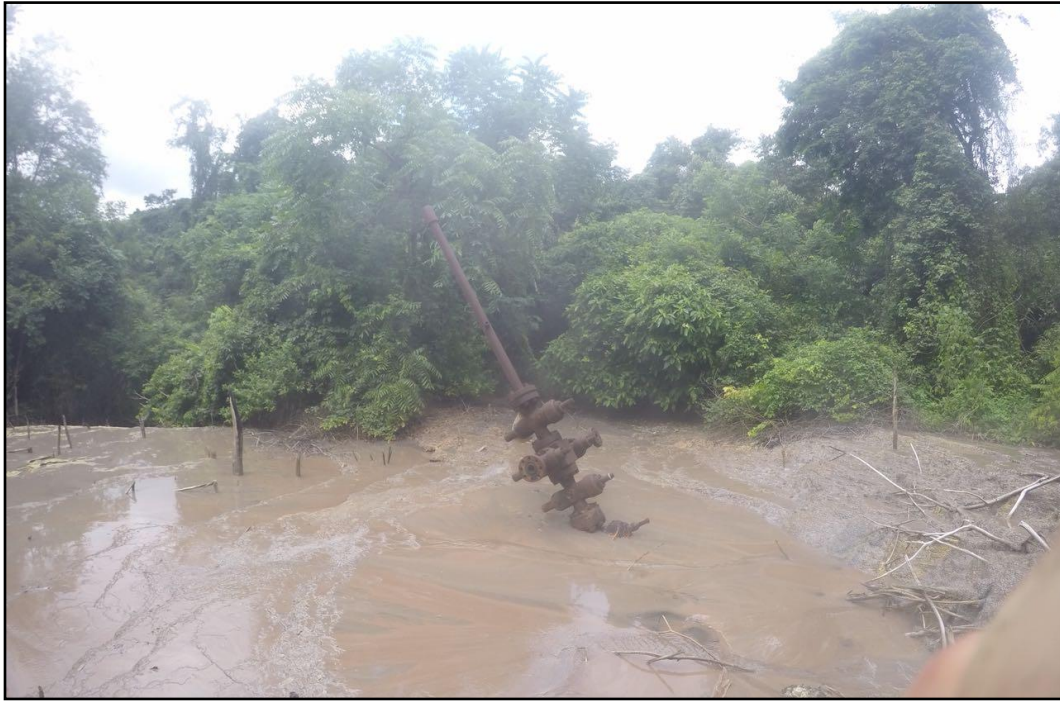
Los alrededores del pozo estaban cubiertos por una mezcla de barro, costra salina y bentonita, abarcando una superficie de aproximadamente 1,500 m<sup>2</sup> donde no quedaba vegetación. Se determinó que la medición precisa de este impacto negativo sobre la flora y fauna se iba a realizar durante el Plan de Monitoreo Ambiental, seguido por la evaluación de su mejora mediante el Plan de Restauración de Zona Afectada. La profundidad de los barroes variaba según la cercanía del surgente, siendo alrededor de 25 cm en los sectores más húmedos y aproximadamente 2 cm en los sectores más secos donde no fluía el surgente. Además, se encontraron perdigones de acero en el borde de la laguna por donde fluye el surgente. Comparando con imágenes de visitas anteriores, se notó la presencia de barro y agua en la planchada del pozo debido a las precipitaciones de la época. En las cercanías del surgente se percibió un olor a hidrocarburos, para lo cual será necesario realizar mediciones con equipos especializados, registrando estos hallazgos en el plan de monitoreo (Foto N°5).

*Foto 5: Tuberías de la cabeza de Pozo YPF.Jj.CA.E-3 (Jujuy, Caimancito)*

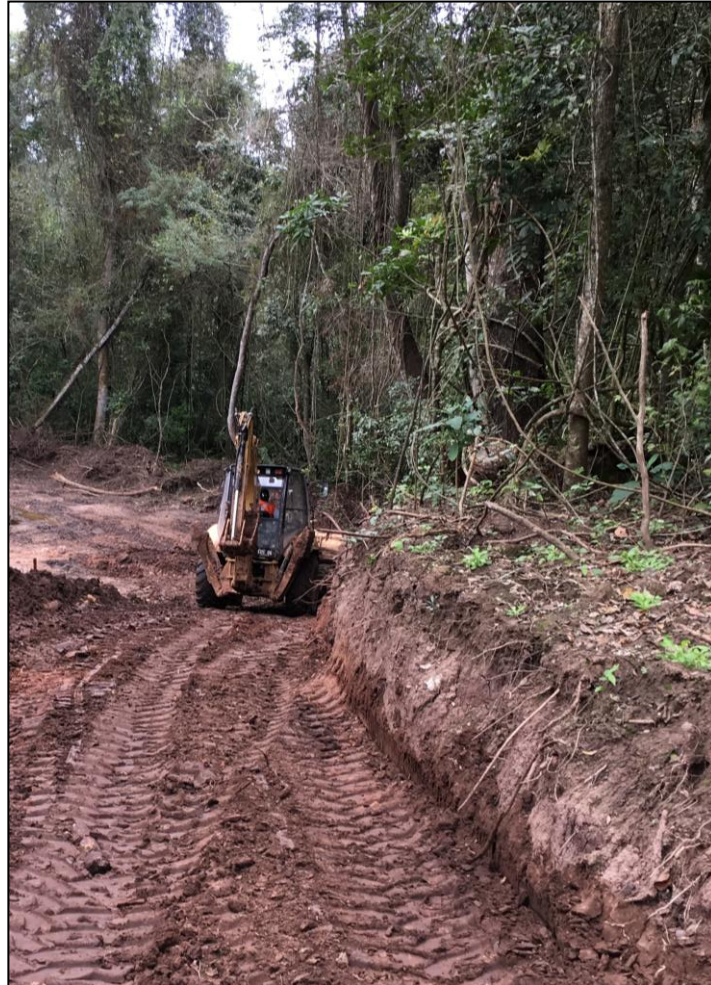
El primer paso consistió en acondicionar la ruta existente, que abarcaba aproximadamente 10 km. Se empleó un tractor con hoja topadora tipo D6 T o superior para despejar la huella, dejando un ancho de 5 a 6 metros (Foto 6). Esto facilitó la circulación de vehículos 4x4 y permitió la ventilación y exposición

*Foto 6: Reapertura de camino*

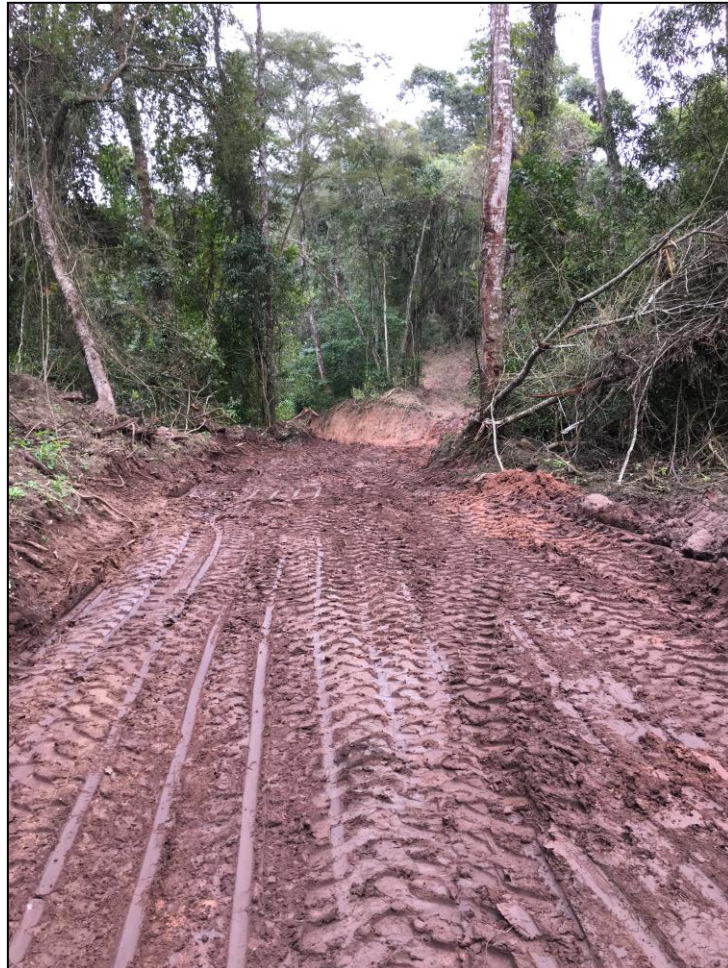
Posteriormente, el equipo se encargó de reabrir la ruta hacia la planchada del pozo en la margen derecha del arroyo Yuto, con el objetivo de permitir el acceso con equipos a la boca del pozo, donde se llevaría a cabo la construcción de la estructura de cierre y captación de efluentes (Fotos 7 y 8). Una vez preparada la zona de trabajo en el área del pozo, se abrió una pista de

*Foto 7: Reapertura de camino*

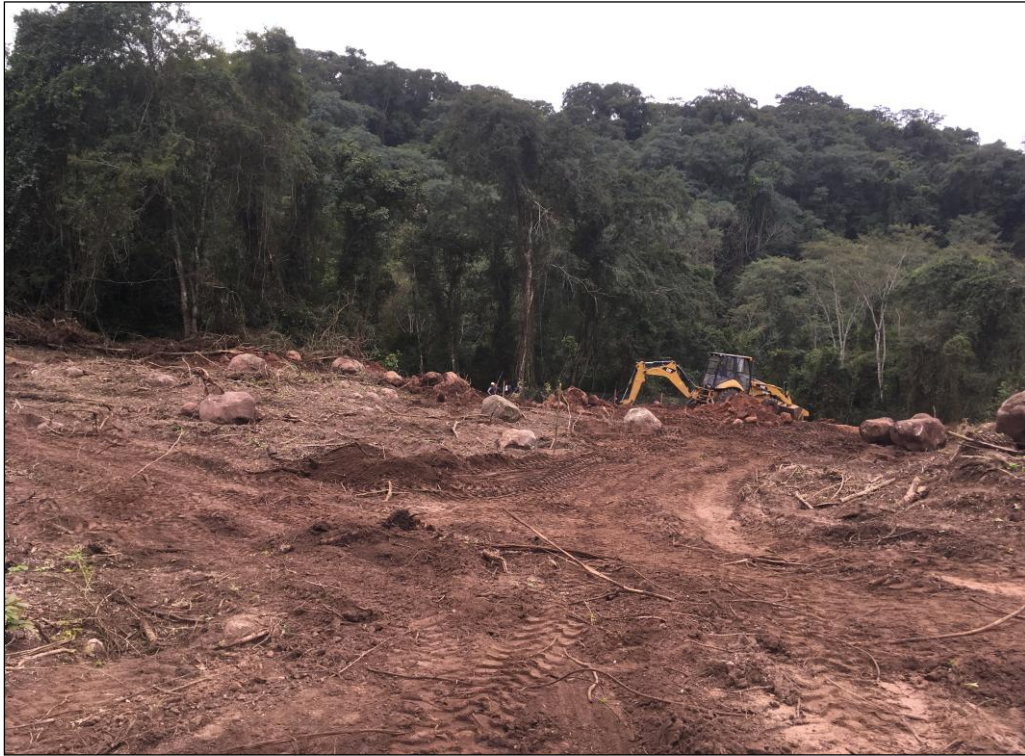
trabajo de 6 metros de ancho con la topadora, seguido por la construcción de un acueducto para la descarga de efluentes líquidos generados por la surgencia. Además, se realizó una obra de prevención consistente en la instalación de un cerco perimetral alrededor del pozo (Foto 9).

*Foto 8: Apertura de la planchada de la represa*

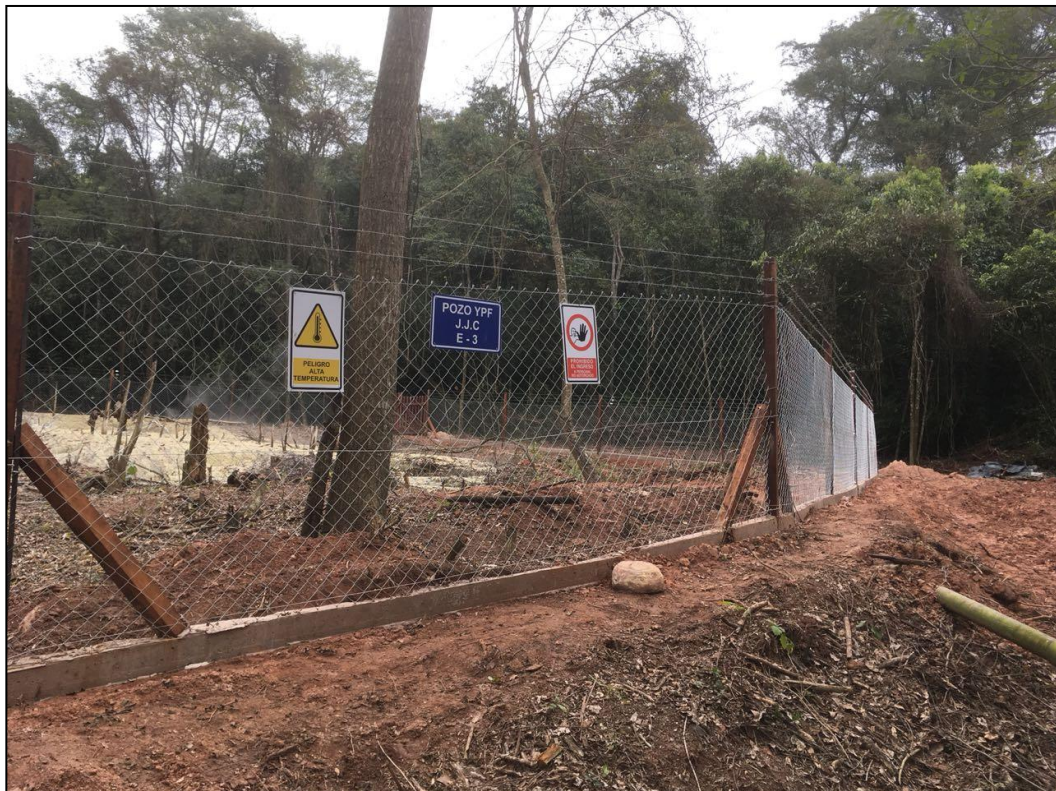
*Foto 9: Cerco perimetral*

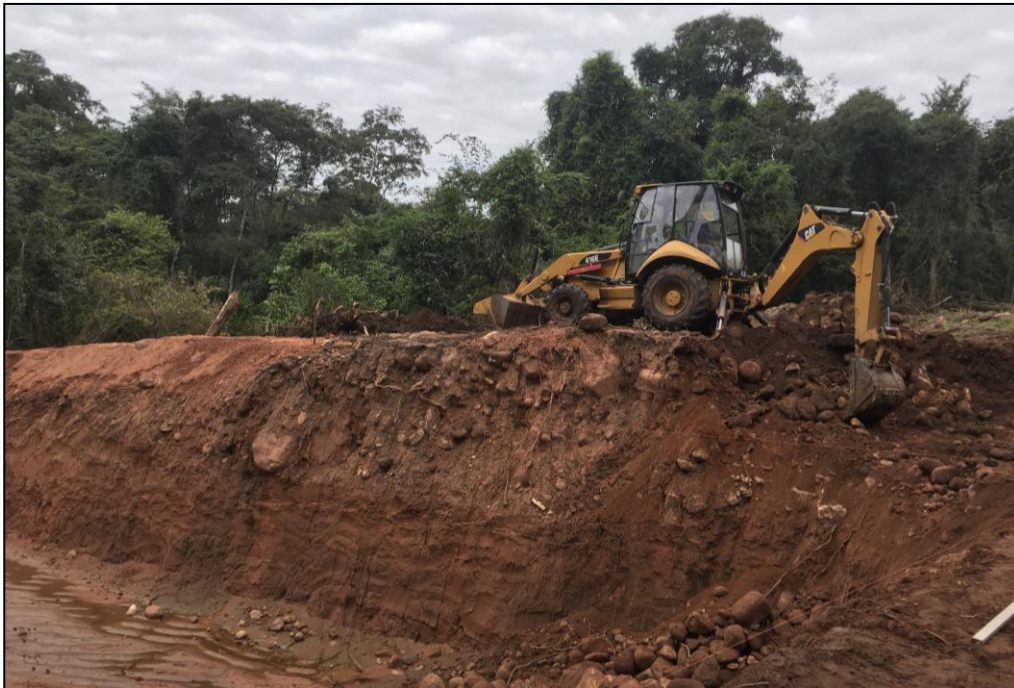
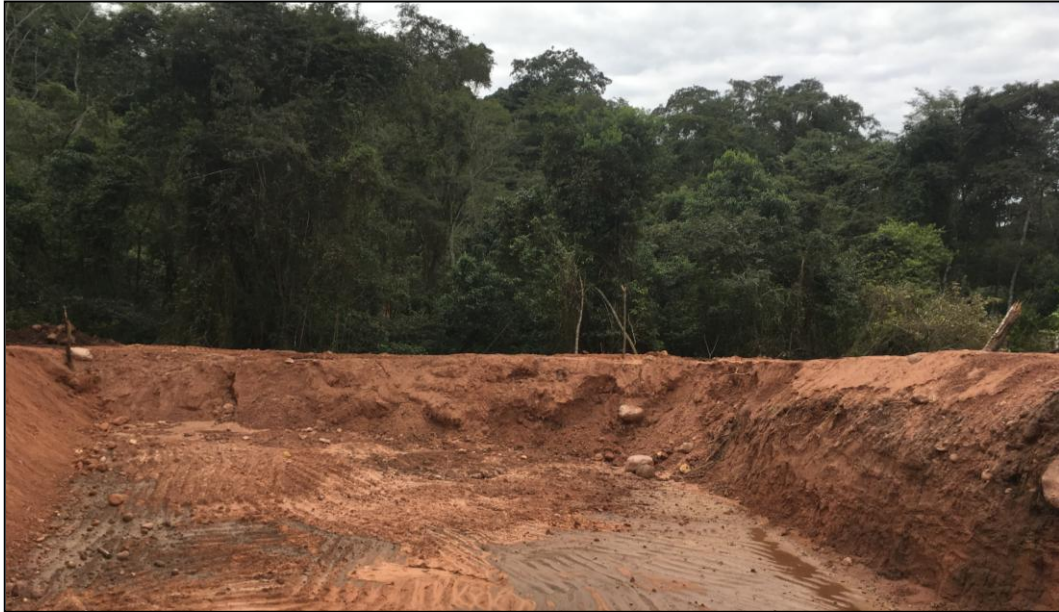
Tras finalizar la preparación de la pista de operación, el equipo construyó una represa de 20 metros por 50 metros, con una profundidad promedio de 2 metros, diseñada para el tratamiento de los efluentes. La construcción se realizó con el relleno progresivo desde el centro hacia los terraplenes de contención, que fueron conformados con taludes adecuados según las características del suelo, predominantemente arcilloso (Fotos 10 y 11).

*Foto 10: Etapa inicial de la construcción de la represa*

*Foto 11: Etapa inicial de la construcción de la represa*

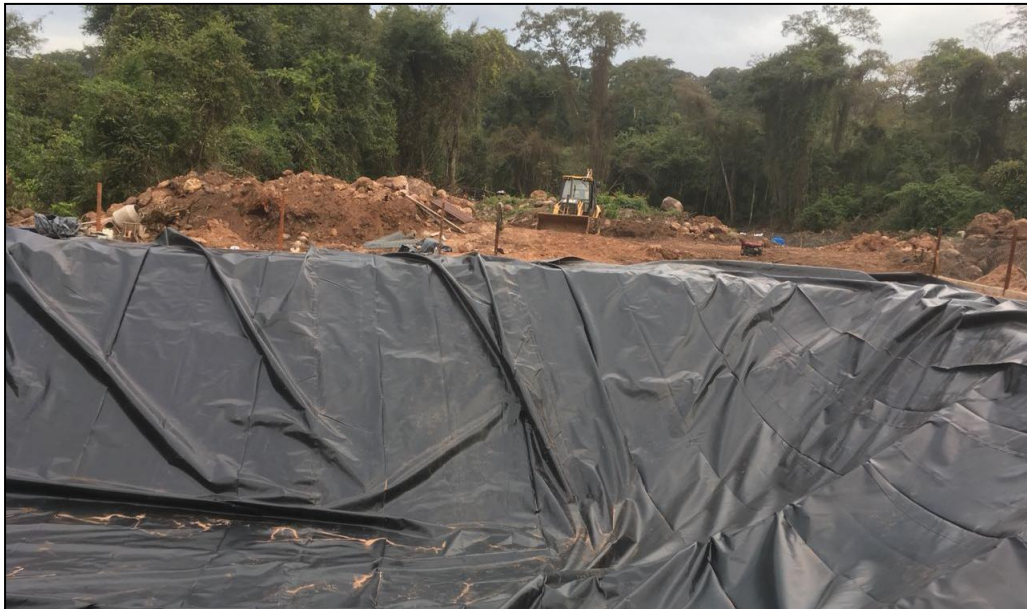
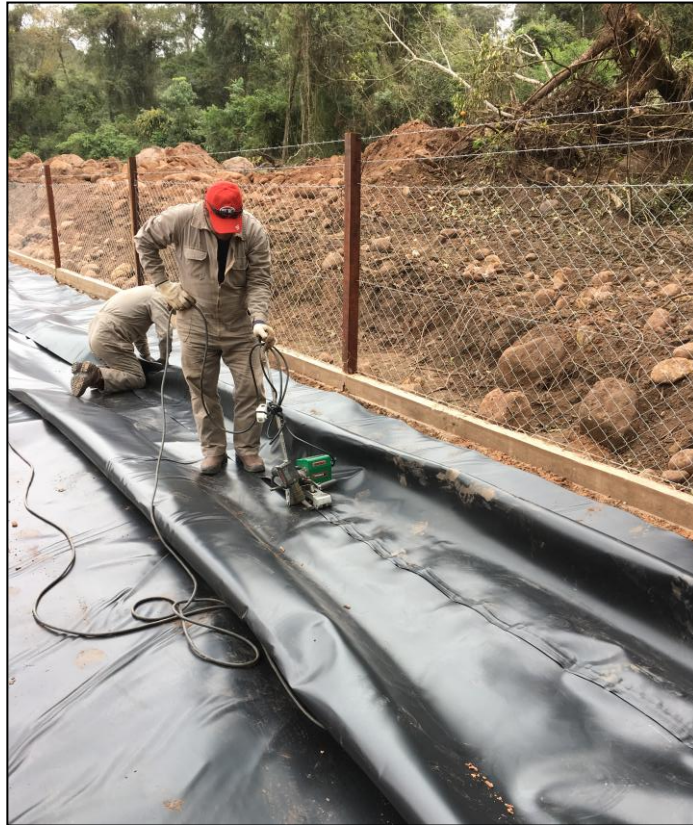
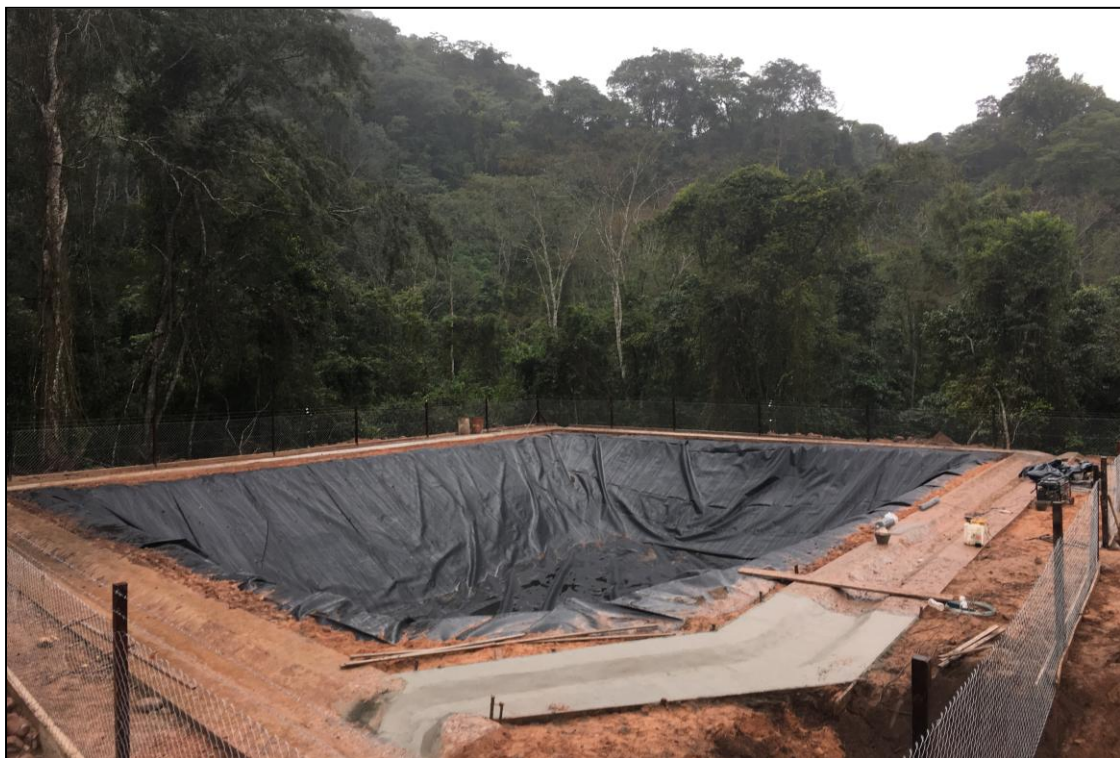
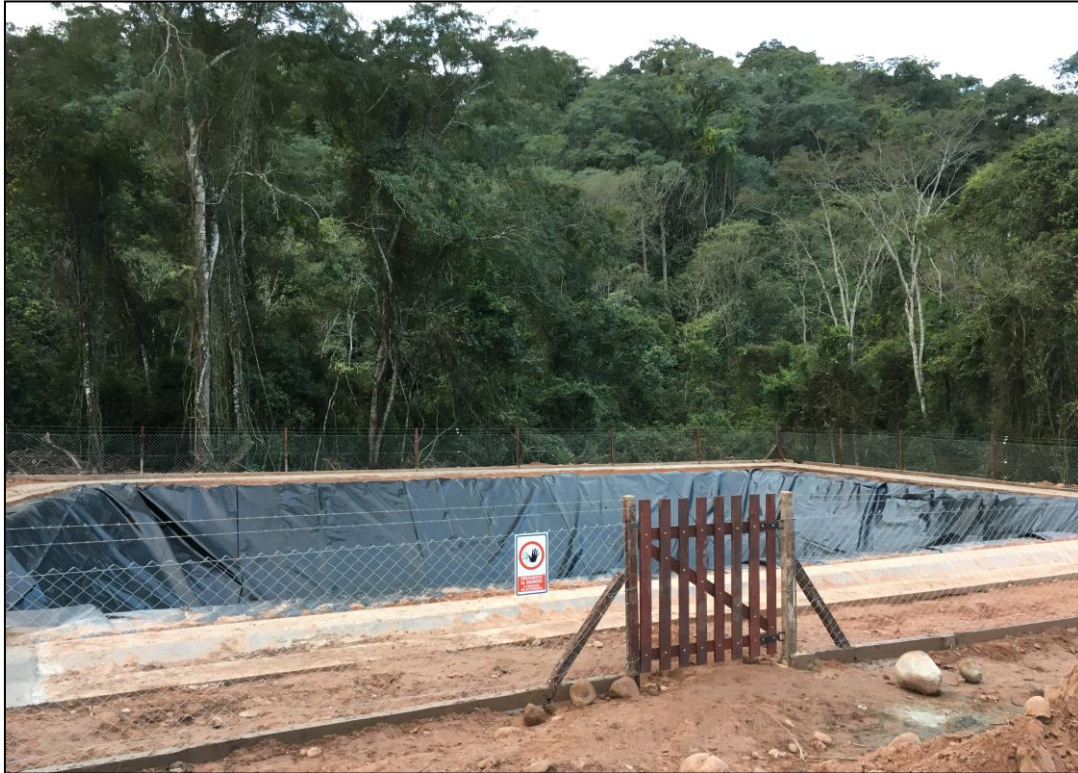
La represa fue revestida con una membrana de polietileno de alta densidad, conocido por sus siglas en inglés como HDPE (High Density Polyethylene) (Fotos 12,13,14 y 15). Este material plástico se fabrica a partir del etileno y se obtiene mediante la polimerización del etileno a alta presión. Aunque comparte una estructura química similar al polietileno de baja densidad (PEBD), el HDPE posee una densidad y resistencia química y térmica superiores.

*Foto 12: Colocación de membrana HDPE*

*Foto 13: Colocación de membrana HDPE*

*Foto 14: Represa recubierta con membrana de HDPE*

*Foto 15: Represa terminada*

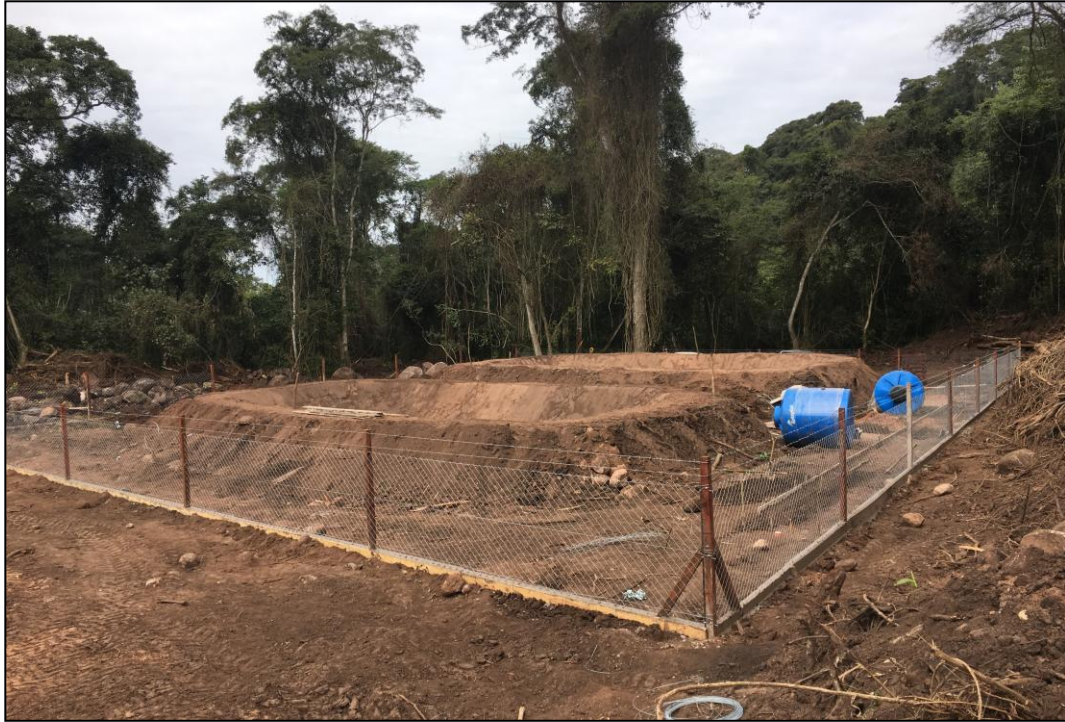
Además, se construyeron dos piletas de decantación con dimensiones aproximadas de 3 metros por 11 metros y 1,5 metros de profundidad. Estas piletas fueron revestidas con una malla de polietileno de alta densidad y cada una de ellas se conectó a su respectivo tanque. Asimismo, se instaló un sistema de oxigenación del agua para eliminar microorganismos anaeróbicos. Tanto alrededor de las piletas como de la represa se construyó un cerco perimetral (Foto 16).

*Foto 16: Piletas y cerco perimetral*

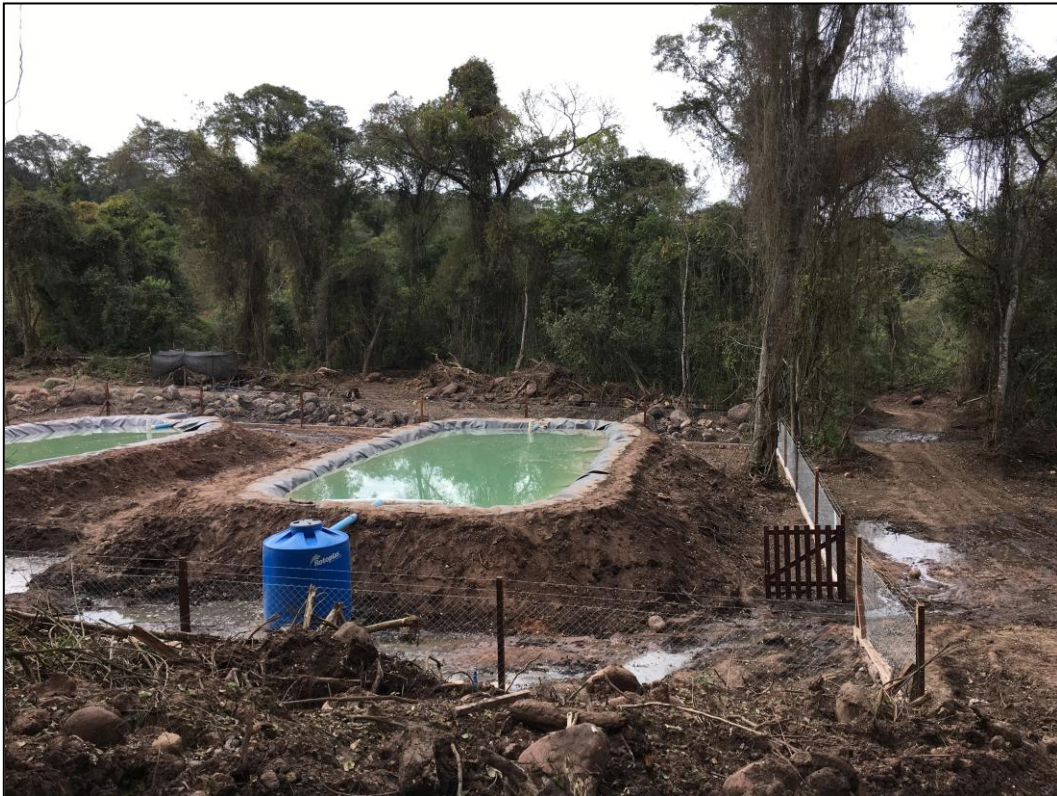
Se implementó una toma para canalizar el surgente desde el pozo hacia las piletas de decantación (Foto 17). El surgente, al ser canalizado desde el pozo, ingresa primero a un tanque instalado en cada pileta y, posteriormente, entra en las piletas a través de una cañería diseñada para reducir la velocidad del flujo (Foto 18). Este diseño permite que los sólidos se decanten mientras las piletas se llenan gradualmente. Durante este proceso, el surgente también pierde temperatura.

Cada pileta está equipada con un sistema de rebalse; una vez que el surgente alcanza este nivel, es canalizado y vertido en el arroyo Yuto. Los sólidos decantados en las piletas pasan por un embudo y son canalizados a la represa mediante una cañería. Para controlar este flujo, se utilizan dos válvulas tipo guillotina con recubrimiento (Foto 19). Estas válvulas, ubicadas en la entrada de la represa, permiten el paso de los barros acumulados desde las piletas hasta la represa. Es crucial controlar la apertura y cierre de estas

*Foto 17: Piletas en funcionamiento*

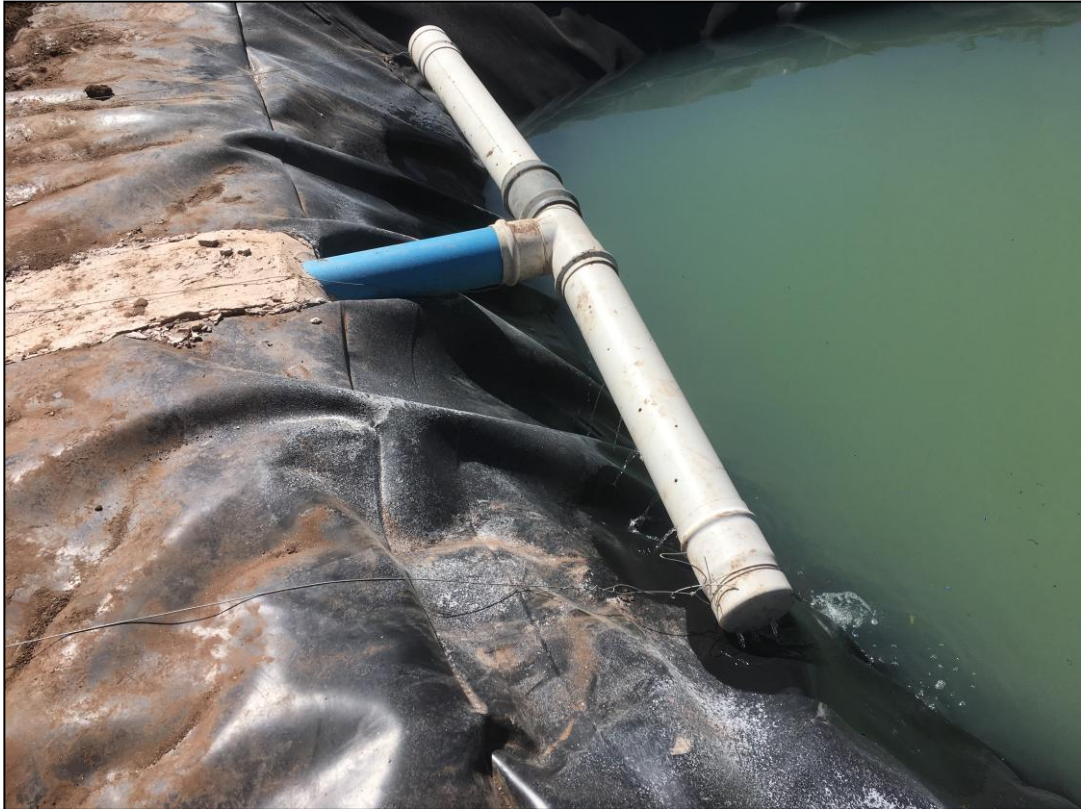
*Foto 18: Cañería reductora de velocidad*

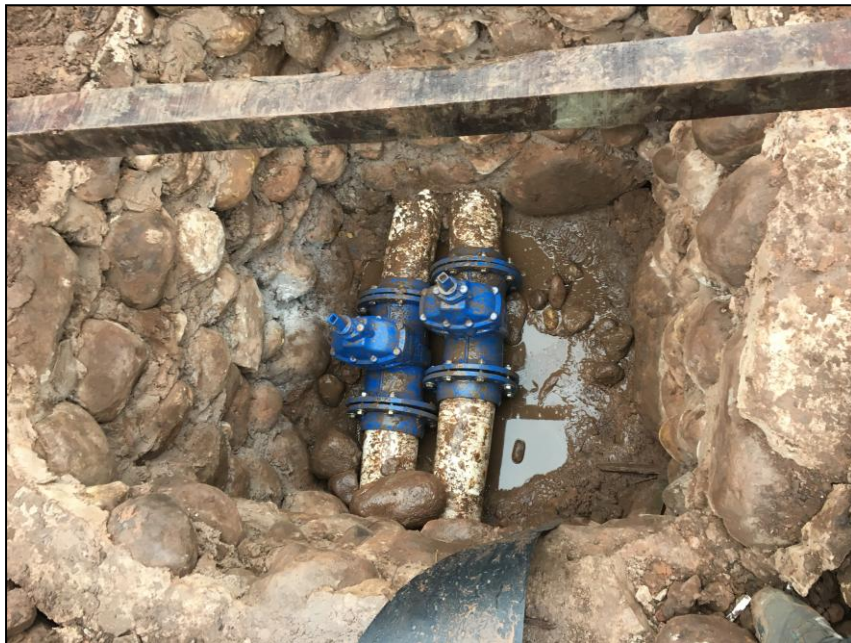
válvulas; si permanecen abiertas, todo el surgente podría desviarse hacia la represa, provocando un colapso prematuro.

*Foto 19: Válvulas guillotina*

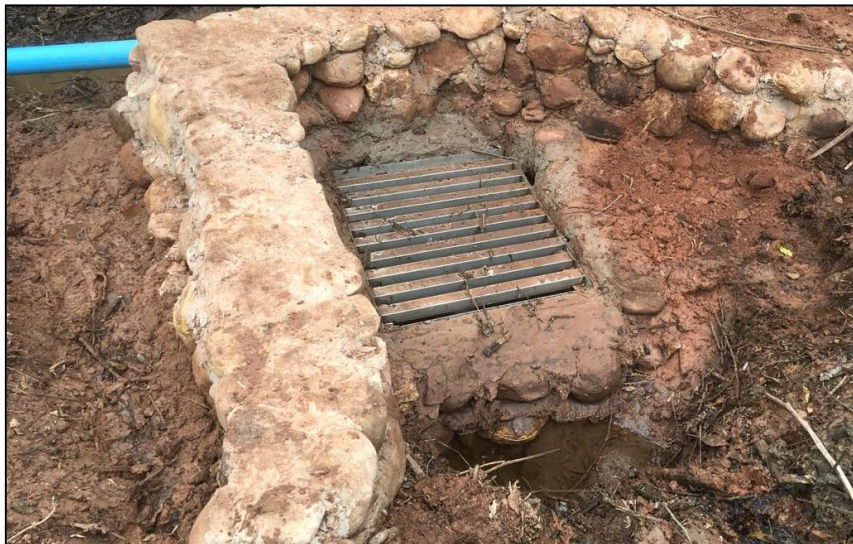
La rejilla de la toma está fabricada en acero inoxidable para evitar la corrosión (Foto 20). Todas las cañerías utilizadas en el sistema son de cloruro de polivinilo (PVC).

*Foto 20: Toma*

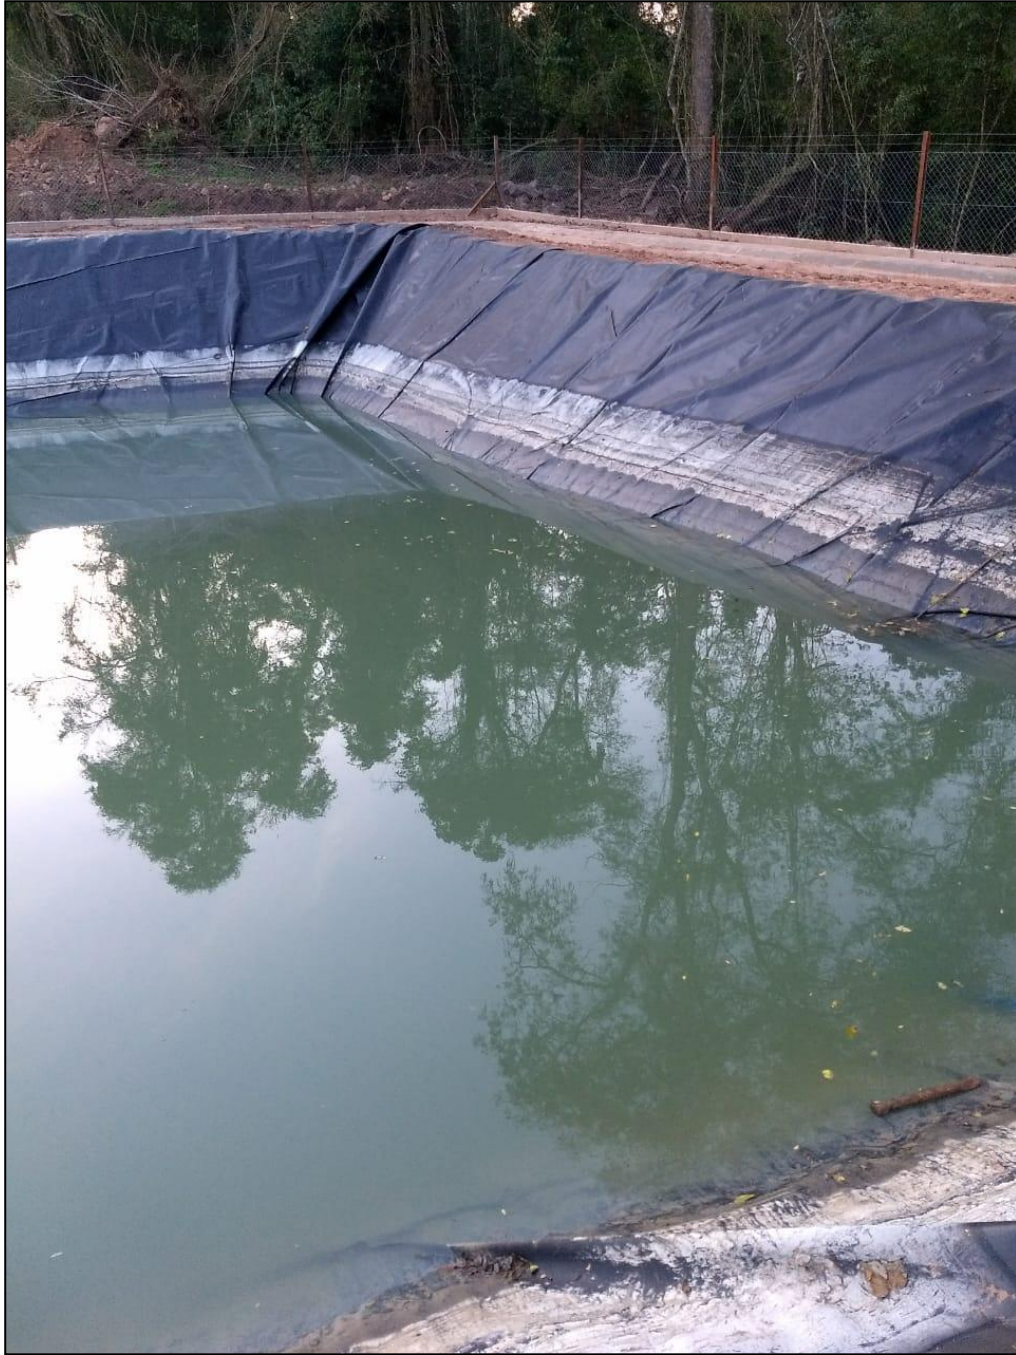
De este modo, la represa se va llenando gradualmente con los barro decantados (Foto 21). La represa está diseñada para contener los sólidos acumulados durante un periodo de cinco años, según los cálculos. Una vez que la represa se llena, se sella y se construye una nueva para continuar con el proceso.

*Foto 21: Represa en funcionamiento*

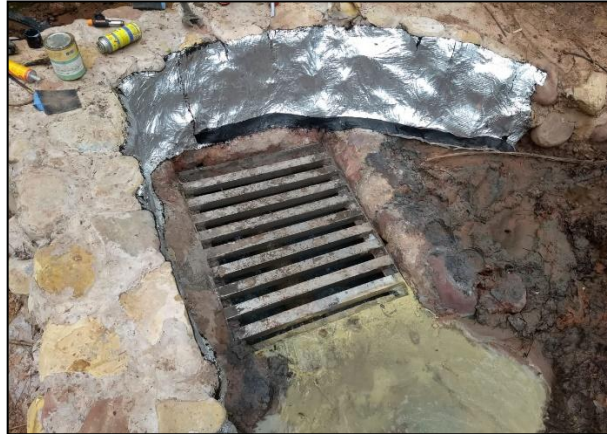
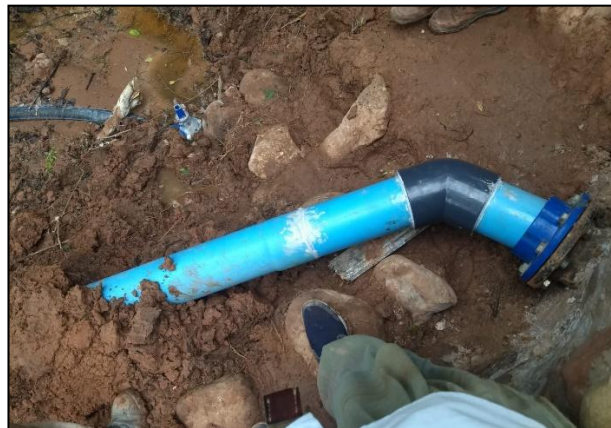
- Fugas de agua en una pared de la represa.
- Rotura en el codo de 90 grados en la tubería de salida de agua.
- Deterioros en las vigas de encadenados debido a socavamientos causados por el escurrimiento superficial de agua de lluvia.

*Foto 22: Reparación toma*

*Foto 23: Reemplazo codos*

Se colocó una membrana asfáltica sobre la superficie de la toma para solucionar las filtraciones detectadas.

Se reemplazó el codo de 90° y toda la tubería de 6" por dos codos de 45° y una nueva cañería. Para reducir los esfuerzos en la cañería que estaba al aire, se decidió enterrarla (Fotos 22 y 23).

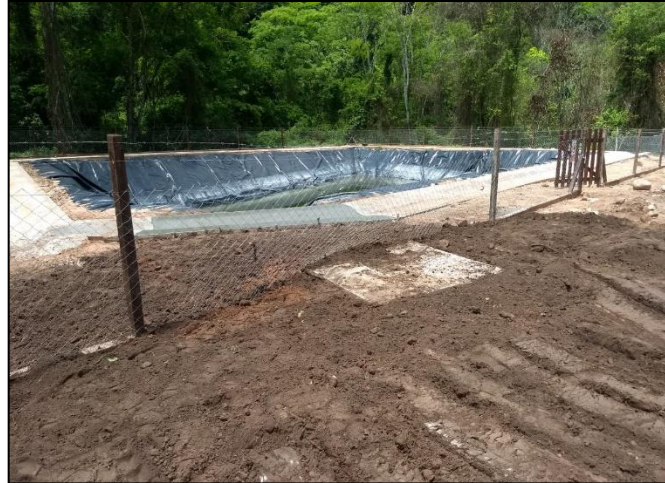
El anclaje de la cañería de ingreso a las piletas de decantación fue diseñado para no recibir esfuerzo alguno, utilizando hormigón y piedras. Aunque el hormigón se ha rajado, el anclaje sigue cumpliendo su función exitosamente.

*Foto 24: Reparaciones en inmediaciones de represa*

Se colocaron los carteles solicitados por la inspección y se reparó el talud de las piletas, enterrando nuevamente la membrana donde no lo estaba. Además, se elevó la boca y la tapa de la cámara para que no quedaran en desnivel con el terreno circundante. Se rellenaron con tierra los alrededores de la cámara y se reparó la canaleta que se había derrumbado, con una compactación previa del terreno. Estas reparaciones evitarán que las futuras lluvias dañen nuevamente la represa de barro y sus alrededores (Foto 24).
