Diagnóstico de la calidad del agua para uso recreacional del balneario Arroyo Pareja de la Ciudad de Punta Alta

Trabajo final integrador

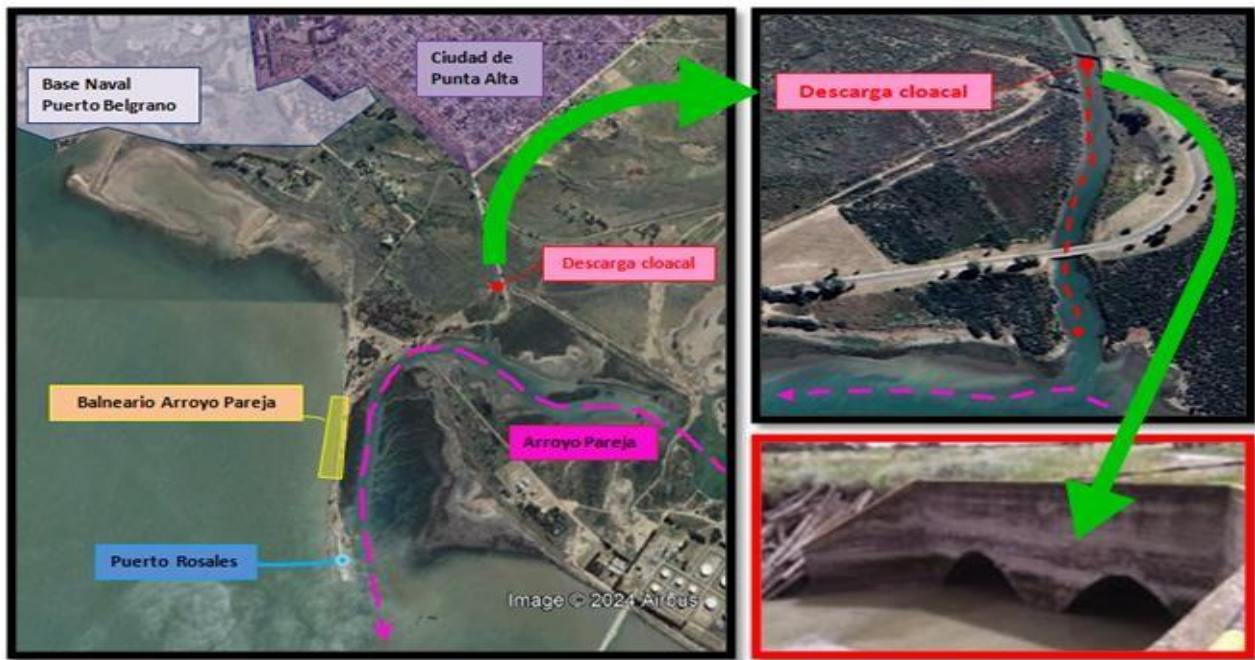
Punta Alta. Los efluentes cloacales (Foto 3) de la ciudad poseen su descarga hacia Arroyo Pareja; el cual desemboca en el Estuario Bahía Blanca.

Foto 3: Zona descarga cloacal de la ciudad de Punta Alta. Fuente: propia.

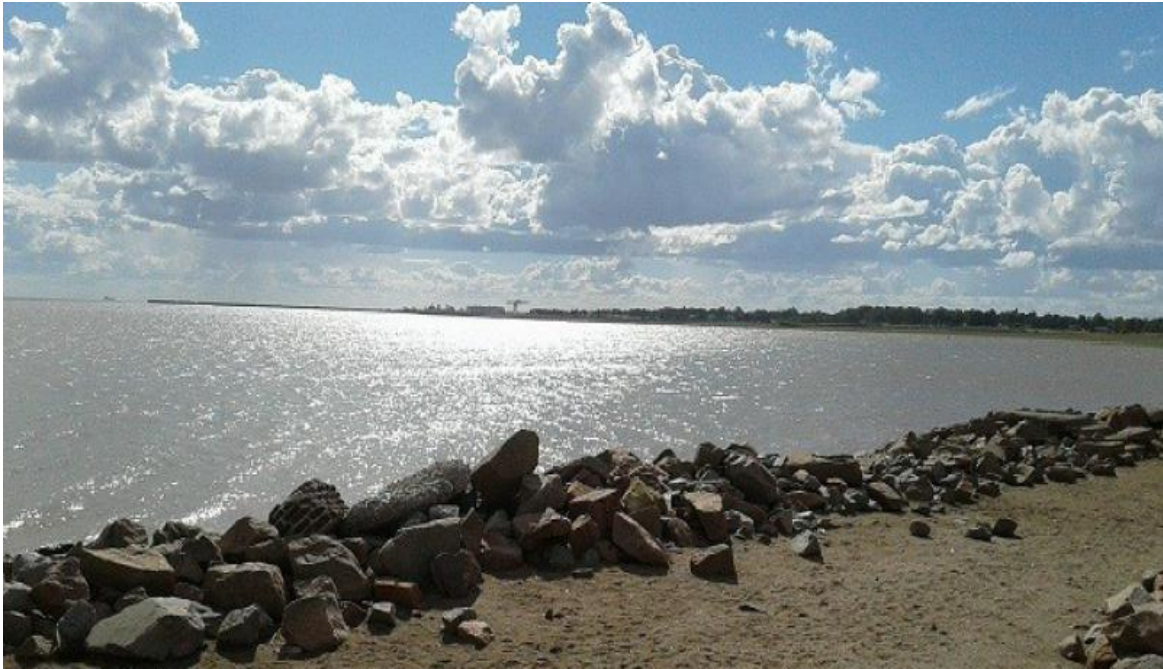
Foto 6: Balneario Arroyo Pareja, puntos de muestreo: 1B, 2B y 3B. Fuente: propia.

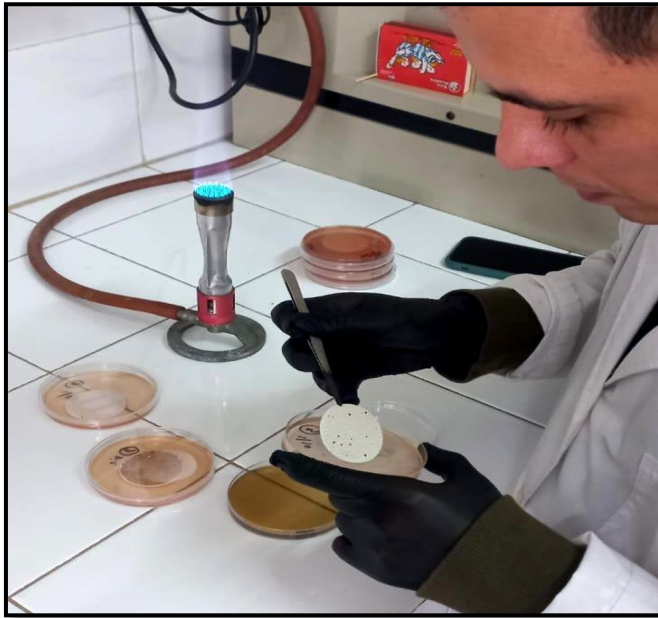
Una vez observadas las colonias típicas, una etapa de confirmación es necesaria, por lo cual se realiza la transferencia de la membrana con todas las colonias hacia las placas conteniendo el medio de cultivo **BEA** (Agar bilis-esculina-azida) (Foto 9).

Foto 9: Transferencia de membrana con colonias hacia las placas conteniendo el medio de cultivo **BEA**. Fuente: Propia.

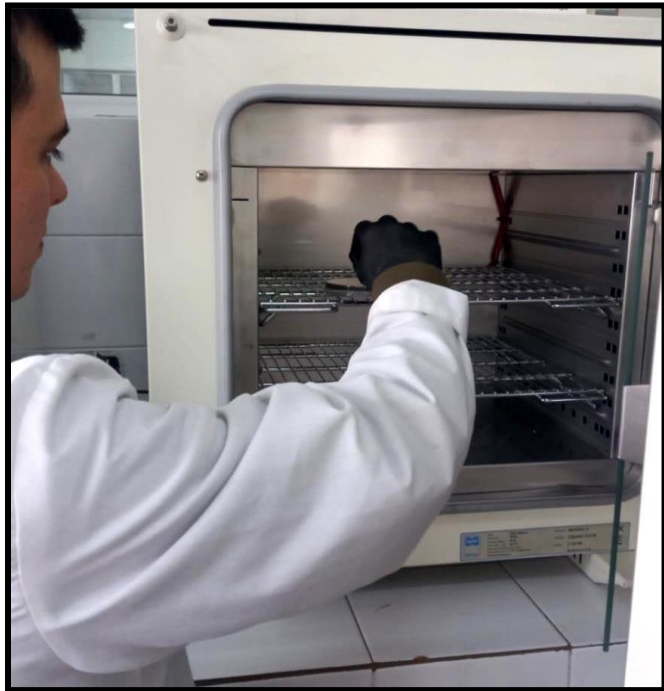
Los *Enterococcus spp* hidrolizan la esculina en 2:00 hs a 44 °C en estufa de cultivo (Foto 10), dando como producto final 6,7 dihidroxicumarina, la cual se combina con el ion férrico, para dar la coloración típica difusa negra en el medio (Foto 11, 12).

Foto 10: Estufa de cultivo a 44 °C. Fuente: Propia.

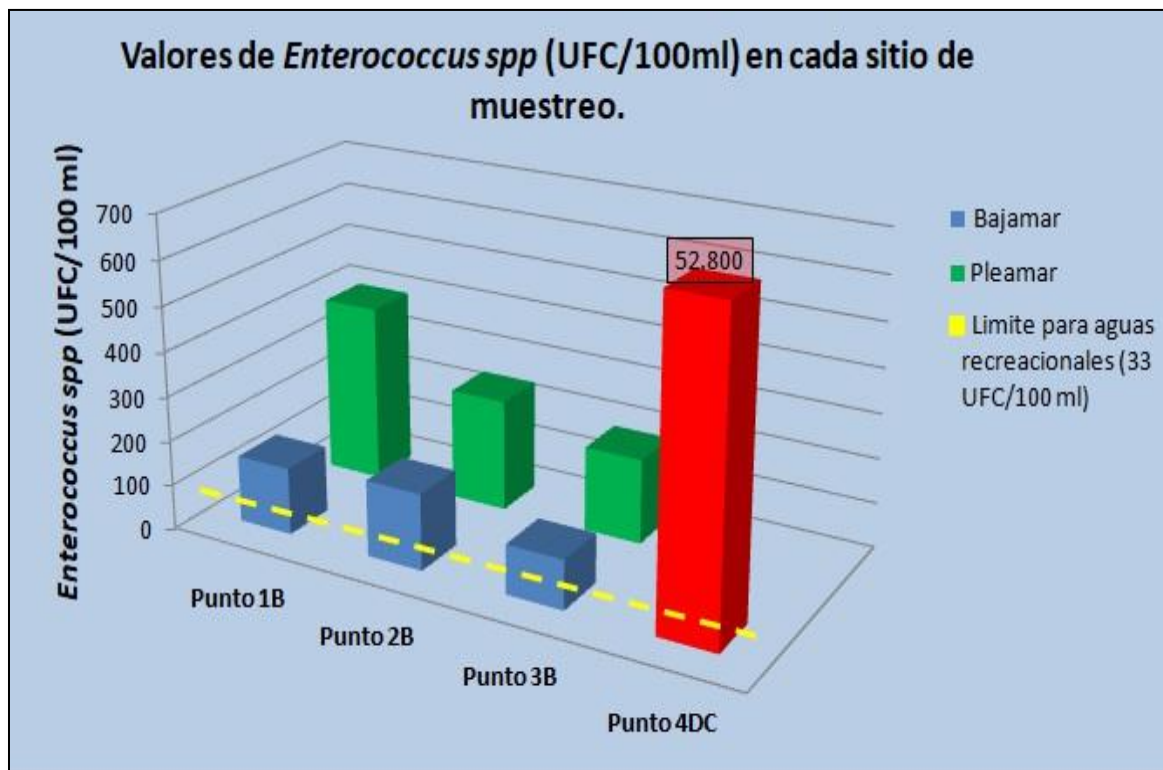
El Gráfico 1 muestra los valores de *Enterococcus spp* obtenidos para cada sitio de muestreo. El mismo fue llevado a cabo en el mes de mayo del año 2024 en el balneario Arroyo Pareja y en la zona contigua a la descarga cloacal. En bajamar se encontró un valor mínimo de 110 UFC/100ml en el punto 3B, y un valor máximo de 170 UFC/100ml para el punto 2B. Para Pleamar el valor mínimo hallado fue 190 UFC/100ml en el punto 3B, y en el punto de muestreo 1B se obtuvo un máximo de 400 UFC/100ml.

Para la zona de balneario en bajamar se obtuvo un promedio de: 143,3 UFC/100 ml, y para pleamar un promedio de: 280 UFC/100 ml.

En el punto de muestreo contiguo a la descarga cloacal 4DC se dio un valor de 52.800 UFC/100 ml, obtenido en el momento de bajamar.

Gráfico 1: Valores de *Enterococcus spp* (UFC/ 100ml) en cada sitio de muestreo.

En los sitios de muestreo **1B**, **2B** y **3B** el valor máximo en pleamar fue de 400 UFC/100 ml, y en bajamar se obtuvo la cifra máxima de 170 UFC/100 ml, estando los mismos muy por encima de lo establecido por la Resolución 42/2006 del **ADA** de la provincia de Buenos Aires, donde estipulan un máximo de 33 UFC/ 100ml para aguas de uso recreativo. El estudio realizado por Cabelli (1983) concluye que la especie *Enterococcus spp* como organismo indicador, mostró la mejor correlación con síntomas gastrointestinales (Vómitos, diarreas, náuseas o dolor de estómago) atribuidos a natación en aguas contaminadas de playas de Nueva York. Por otro lado, una revisión de estudios epidemiológicos realizados entre 1953 y 1996 en playas del mundo, sugiere una fuerte relación dosis-dependiente causal entre los síntomas gastrointestinales y la calidad del agua de uso recreativo medidos por conteo de bacterias indicadoras fecales entre ellas los *Enterococcus spp* (Prüss, 1998). En relación a los resultados obtenidos y a los estudios mencionados en los párrafos anteriores, se podría concluir que el balneario no presenta una calidad óptima para la recreación.
